PORTFÓLIO DYNAMOX:

Peneiras Vibratórias

A Solução Dynamox atua no monitoramento contínuo e online da **condição e performance** de peneiras vibratórias para **prevenção de falhas** e **aumento da confiabilidade** desses ativos.

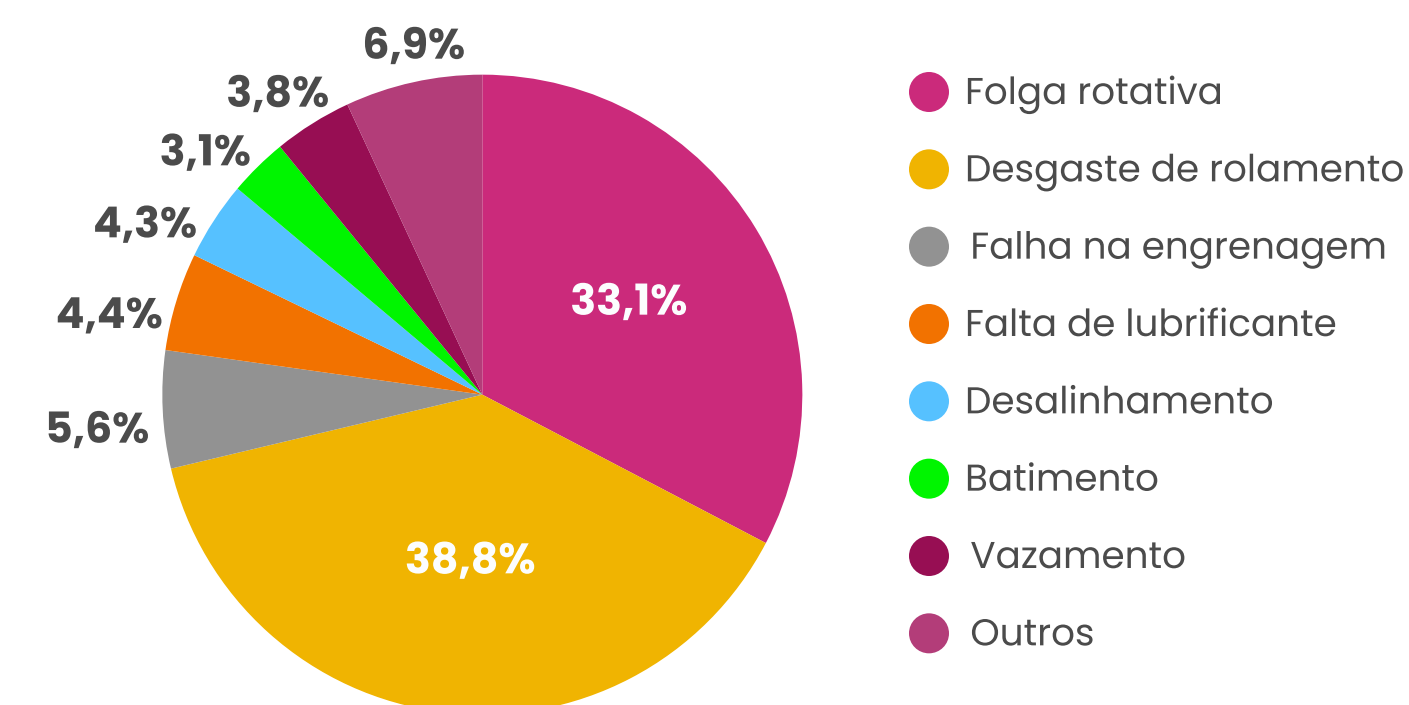
Falhas recorrentes em peneiras vibratórias:

Fonte: Dados de laudos preditivo Dynamox

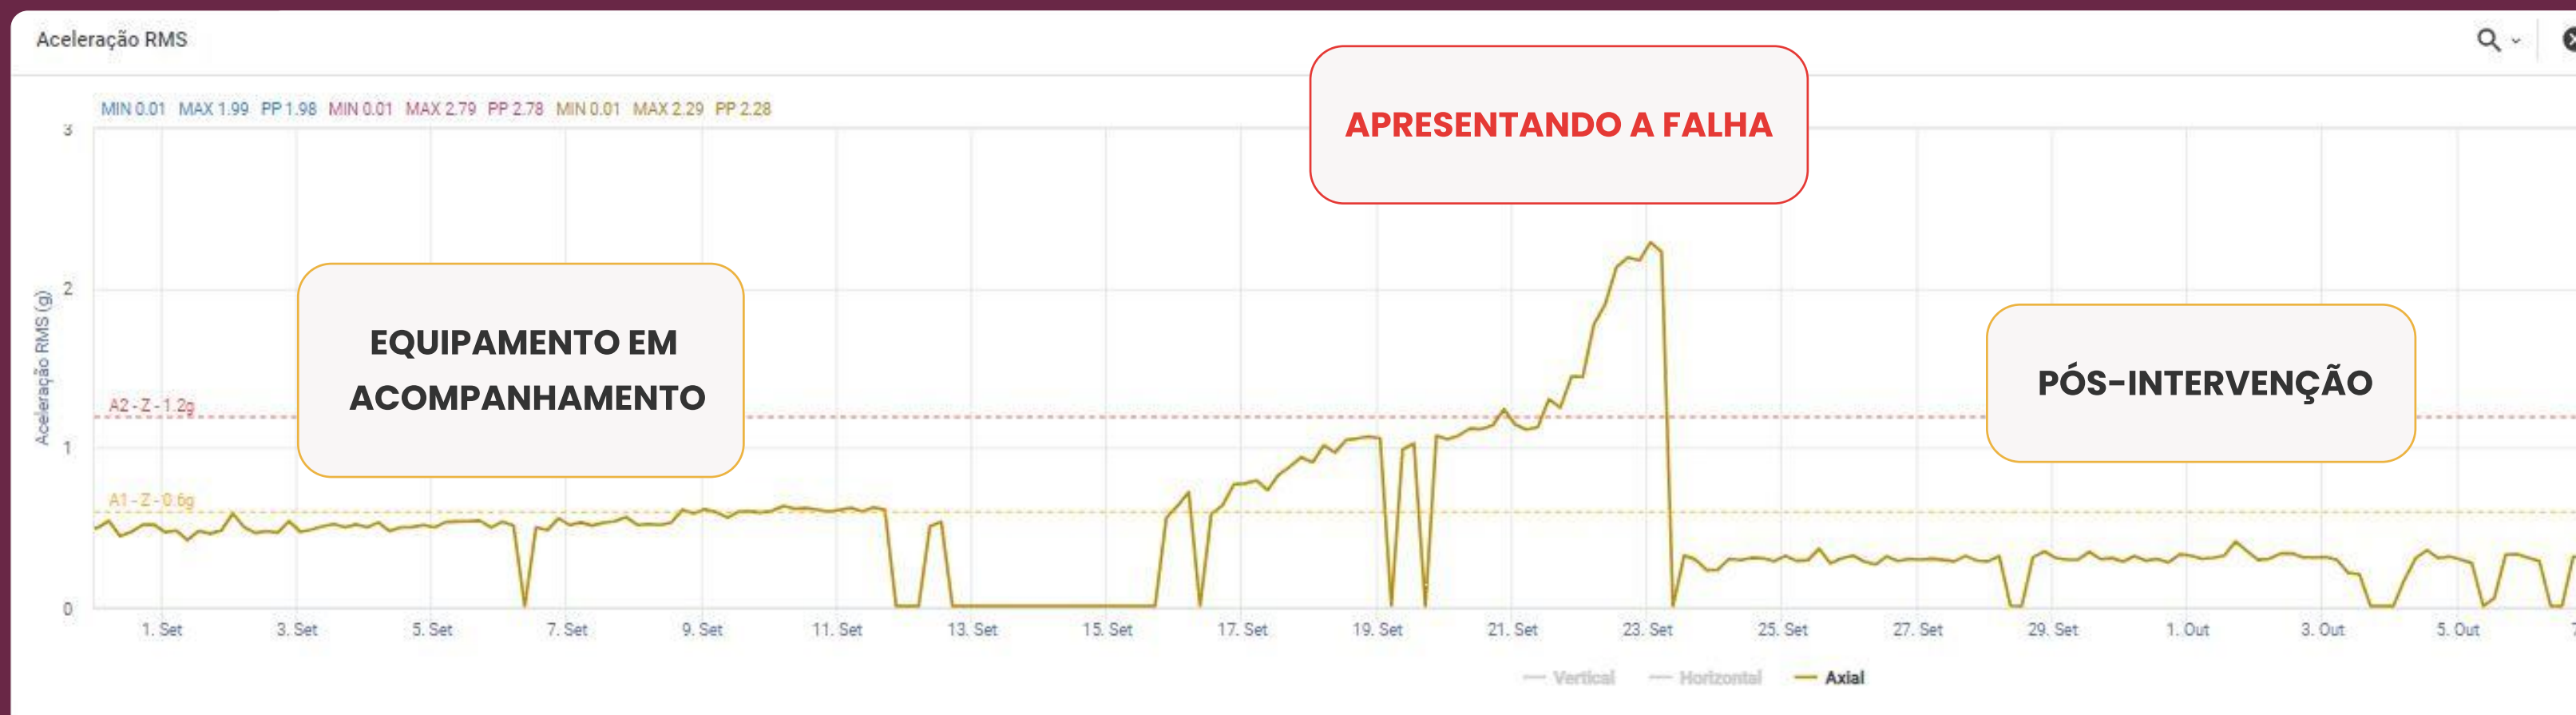
Diagnóstico A2
Falhas detectadas em 22/09/2023.

- Folga estrutural**
Folga estrutural devido a níveis elevados em 1x RPM no cepstro.
- Desgaste de rolamento**
Desgaste de rolamento na pista interna devido a níveis elevados na frequência de falha BPFI no cepstro.
- Falta de lubrificação**
Falta de lubrificação ou lubrificante incorreto devido a níveis elevados no envelope do carpete RMS de 2000 Hz a 6200 Hz.

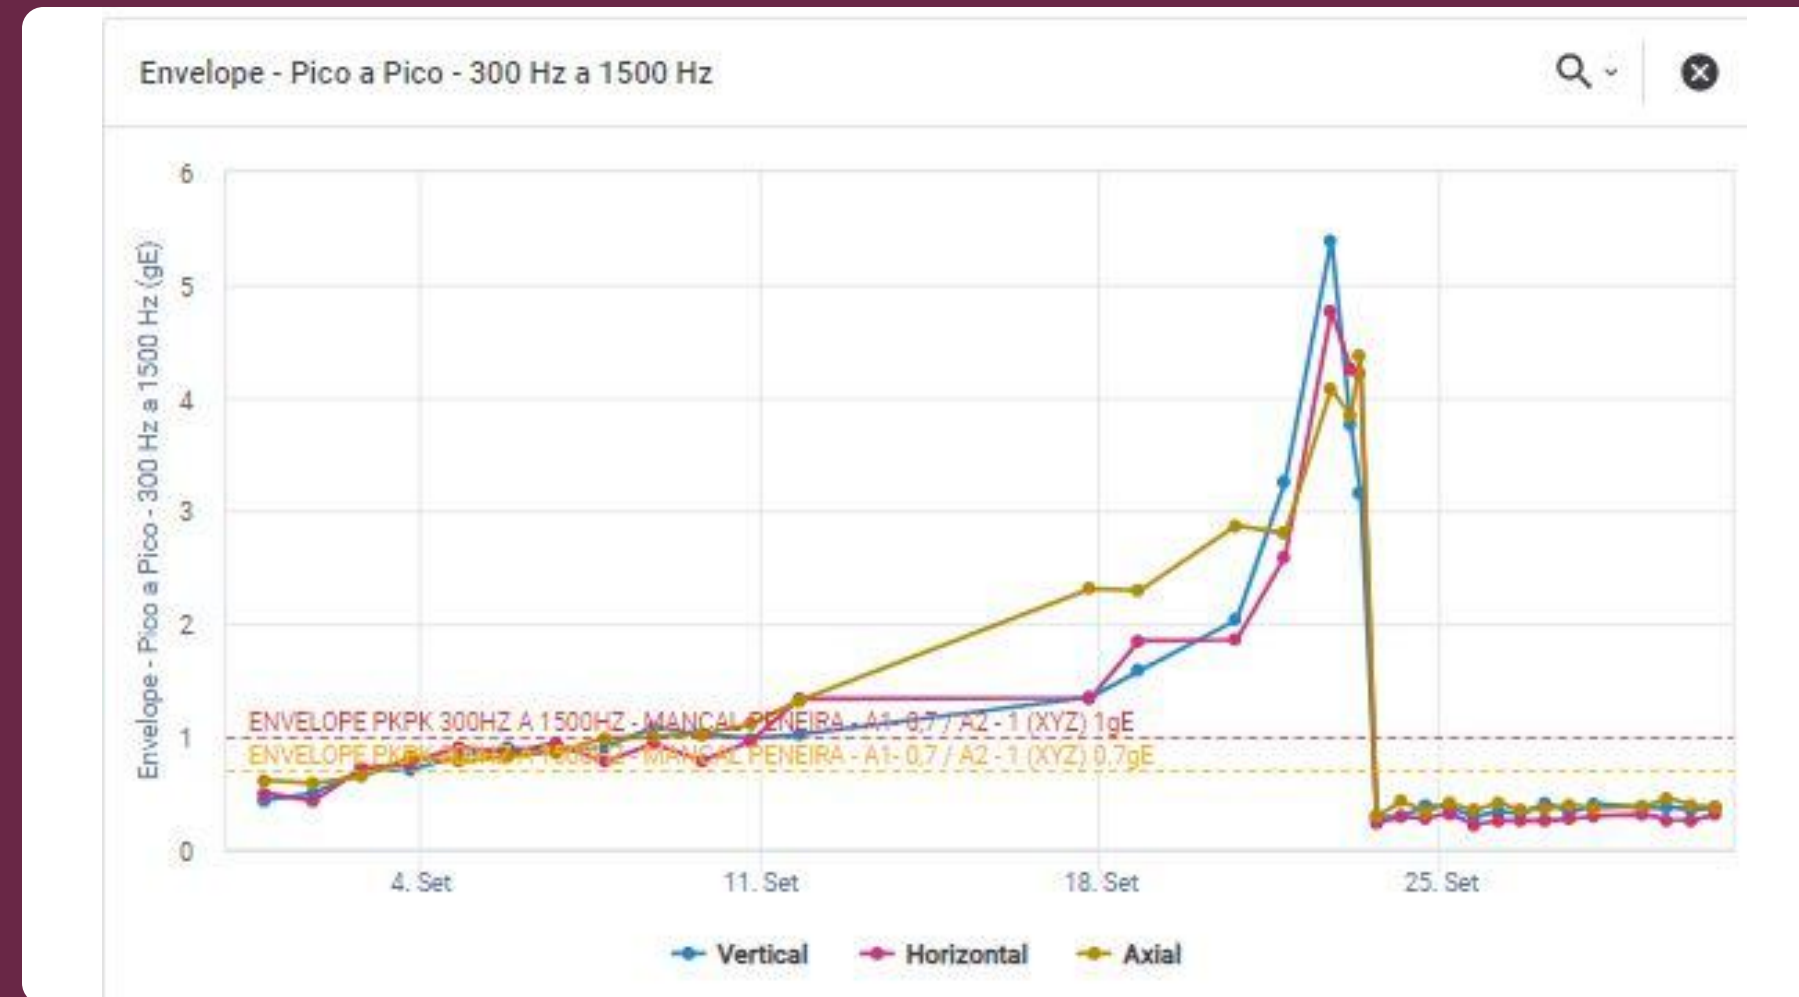
A partir do dia 02 de Setembro de 2023 foi verificado um **aumento no nível vibracional tanto em telemetria, quanto no cálculo em ENVELOPE 300Hz A 1500Hz PICO A PICO, e ACELERAÇÃO RMS 500 A 1000Hz.**

Elevação crescente e depois exponencial em Envelope Pico a Pico 300Hz a 1500Hz

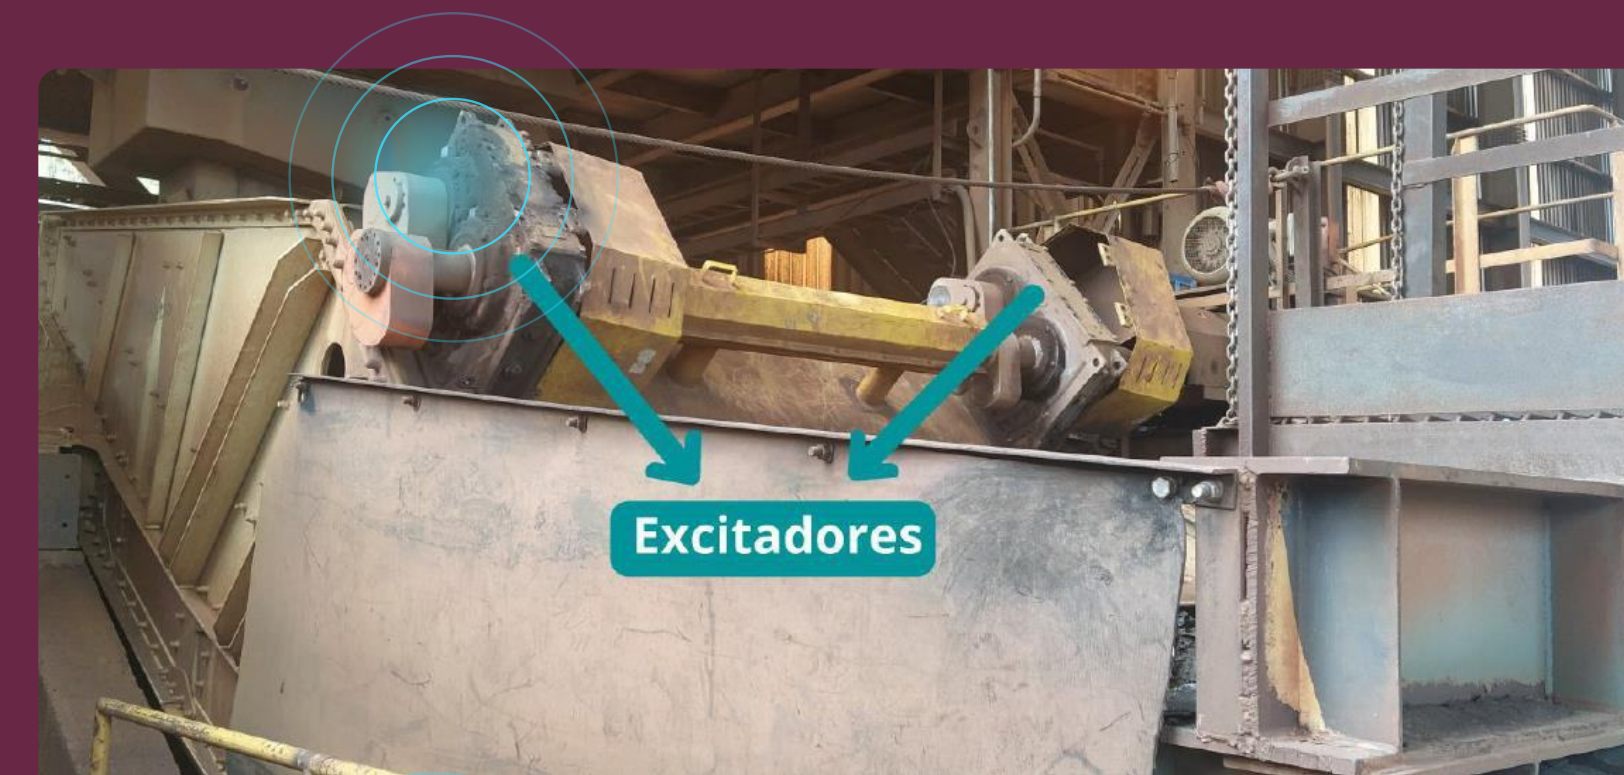
A peneira vibratória desse case de sucesso apresentou discrepância nas amplitudes de vibração entre os lados esquerdo e direito após manutenção no ativo.

- Peneiramento por movimento linear unidirecional sob a concepção de excitadores com contra peso;
- Identificada a discrepância nas amplitudes de vibração dos lados direito e esquerdo após manutenção no ativo (imagens ao lado);
- Com inspeção visual e teste magnético foi possível concluir que o lado direito possuía insertos de chumbo e o esquerdo de aço, justificando a diferença de amplitude pela diferença da massa dos materiais.

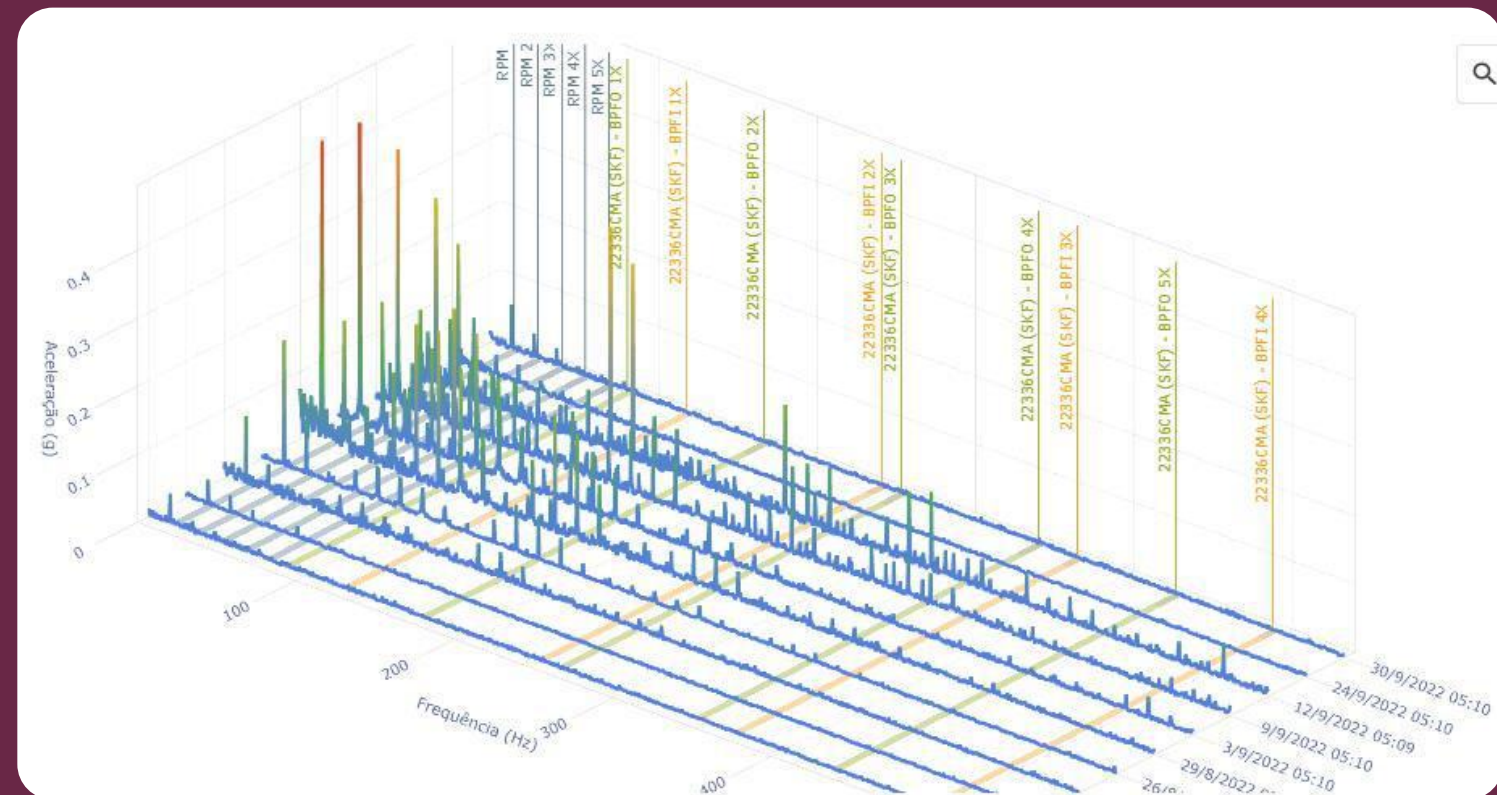
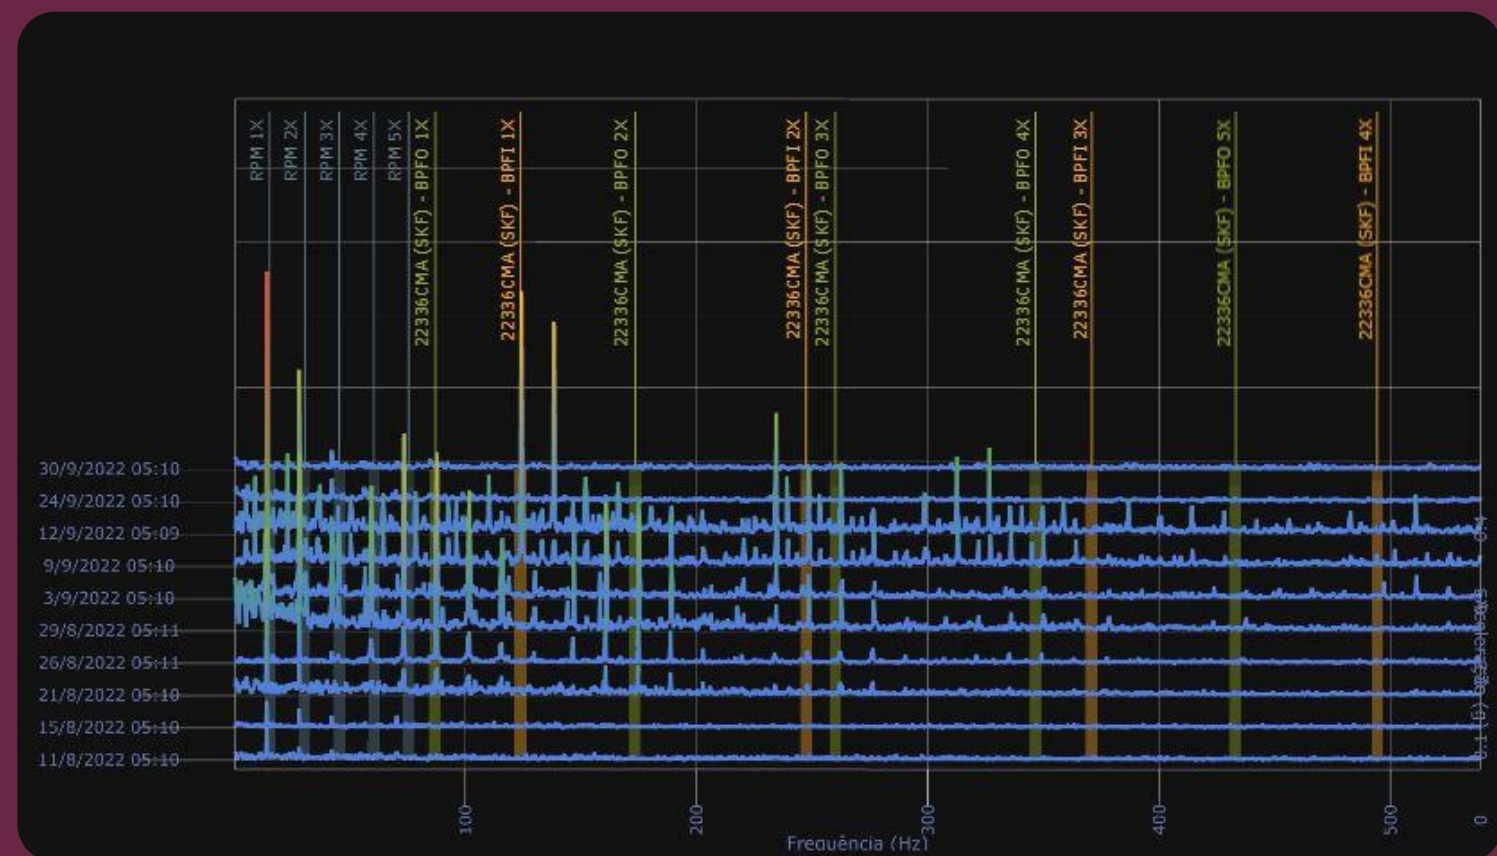
Evolução da falha

Observando as ferramentas de análise disponíveis na Plataforma Dynamox, como Envelope e Cascata do Envelope, é possível perceber a evolução da falha ao longo do tempo e a normalização após a intervenção no ativo.

- 11/08 a 15/08 - Sem defeito
- 21/08 a 26/08 - Inicia o defeito de folga (rolamento girando no alojamento)
- 29/08 a 09/09 - Intensifica a falha de folga e inicia o defeito na BPFO
- 09/09 A 12/09 - Intensifica os defeitos relatados e se soma a estes o defeito na BPF1
- 24/09 - Normalização após troca de rolamento

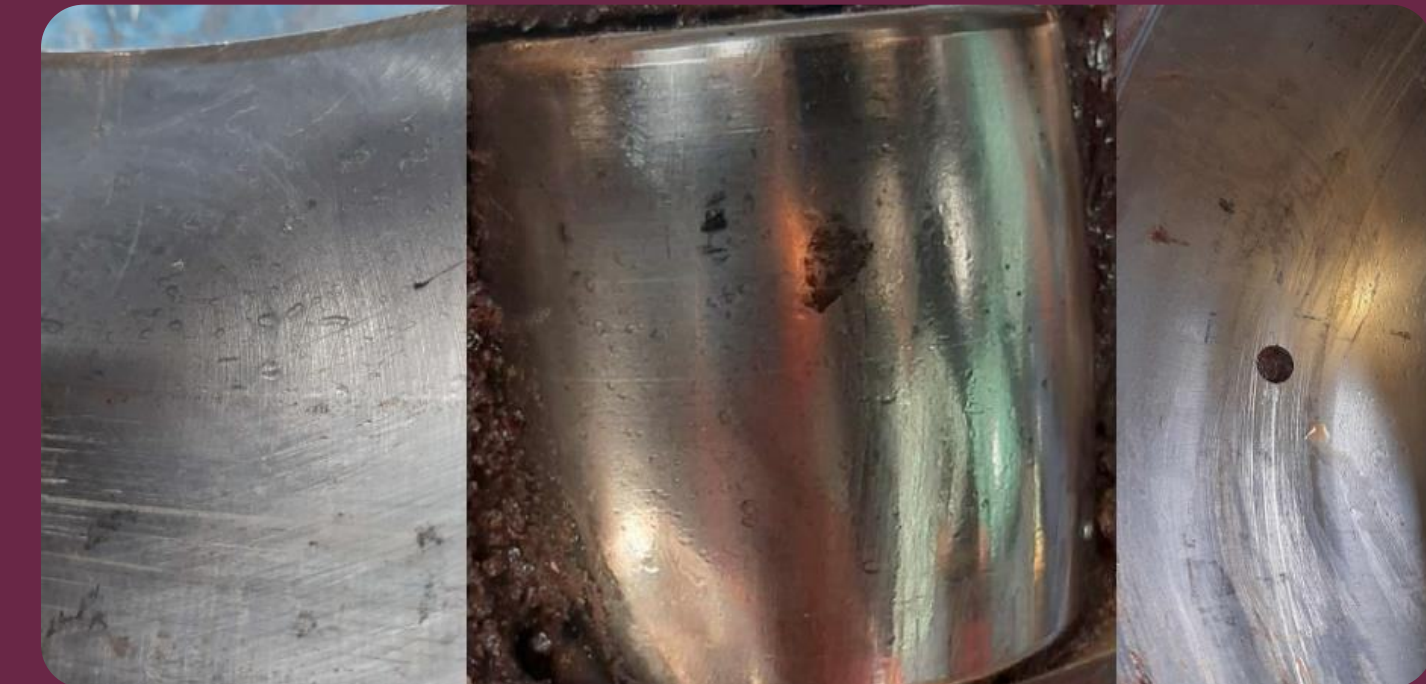
Marcas nas pistas interna, externa e elemento rolante

Na intervenção do ativo, foi substituído o rolamento que apresentava falhas na pista externa e elementos rolantes. Ainda na desmontagem do componente, foi identificado que o mancal da bolsa apresentava desgastes no alojamento do rolamento (aproximadamente 0,014mm de desgaste medido com utilização de súbito).

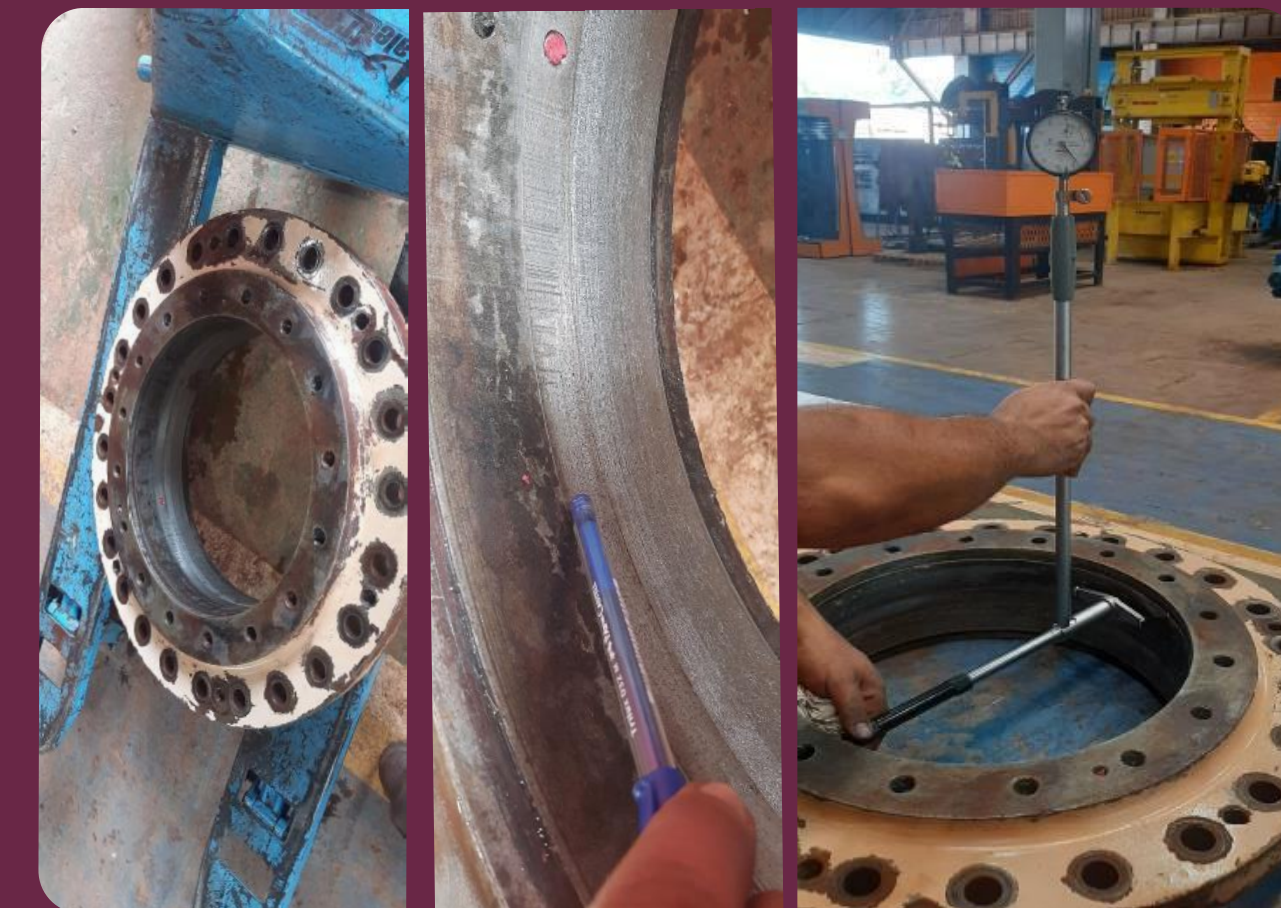
Área interna de desgaste do mancal da bolsa de rolamento

Também havia marcas de contato de corrosão. Isso caracteriza uma ovalização do alojamento da bolsa do rolamento, o que reduz drasticamente a vida útil do rolamento.

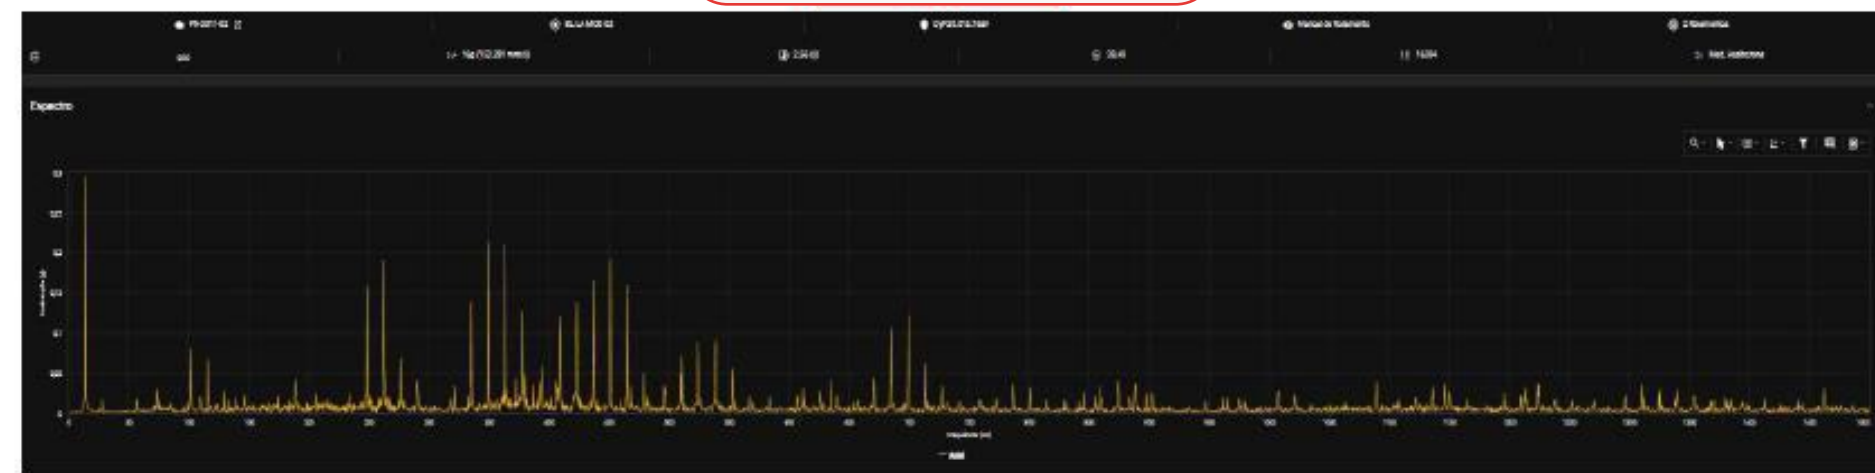
ANTES

A equipe substituiu os rolamentos LA e LOA dos mancais internos do acionamento M02, descartando o mancal que apresentava desgaste. Além disso a equipe de manutenção preditiva realizou novas medições com o apoio dos sensores e ferramentas da Plataforma Dynamox e pode verificar a normalidade dos níveis de vibração e a efetividade da intervenção. De acordo com os dados coletados a intervenção foi um sucesso e o ativo voltou as condições normais de operação.

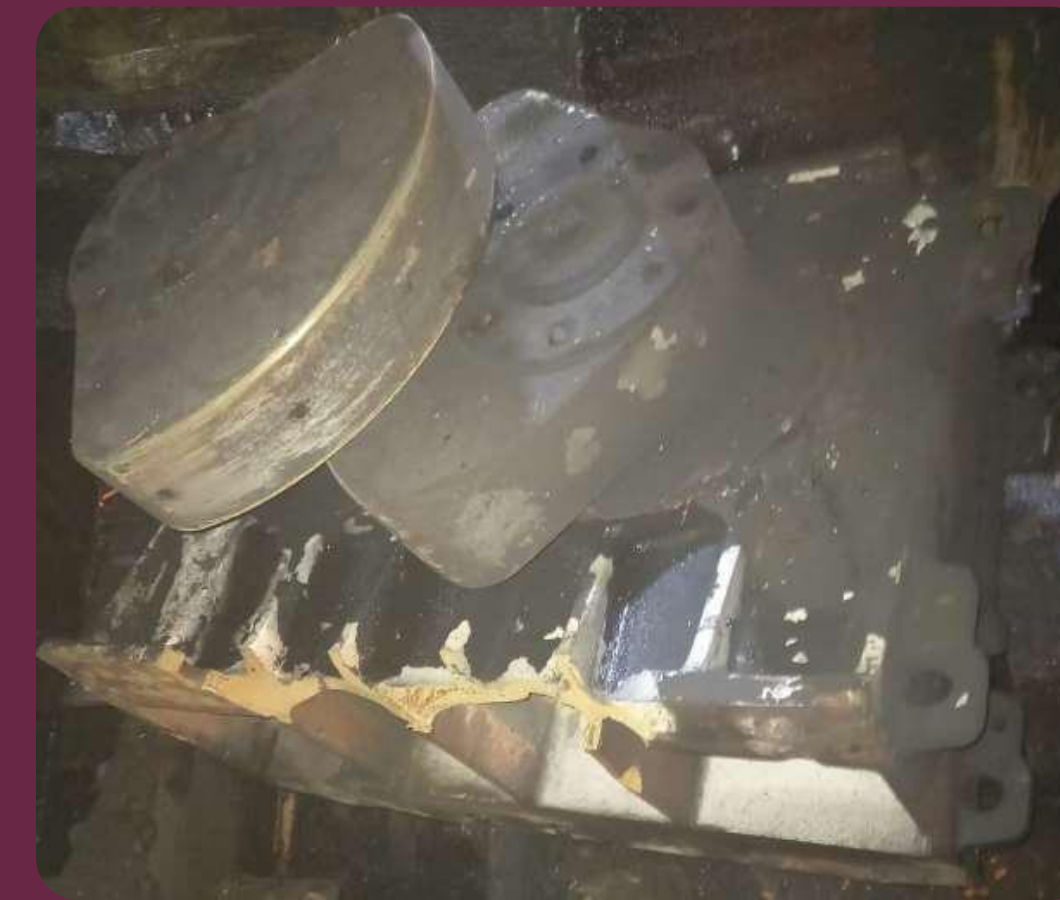
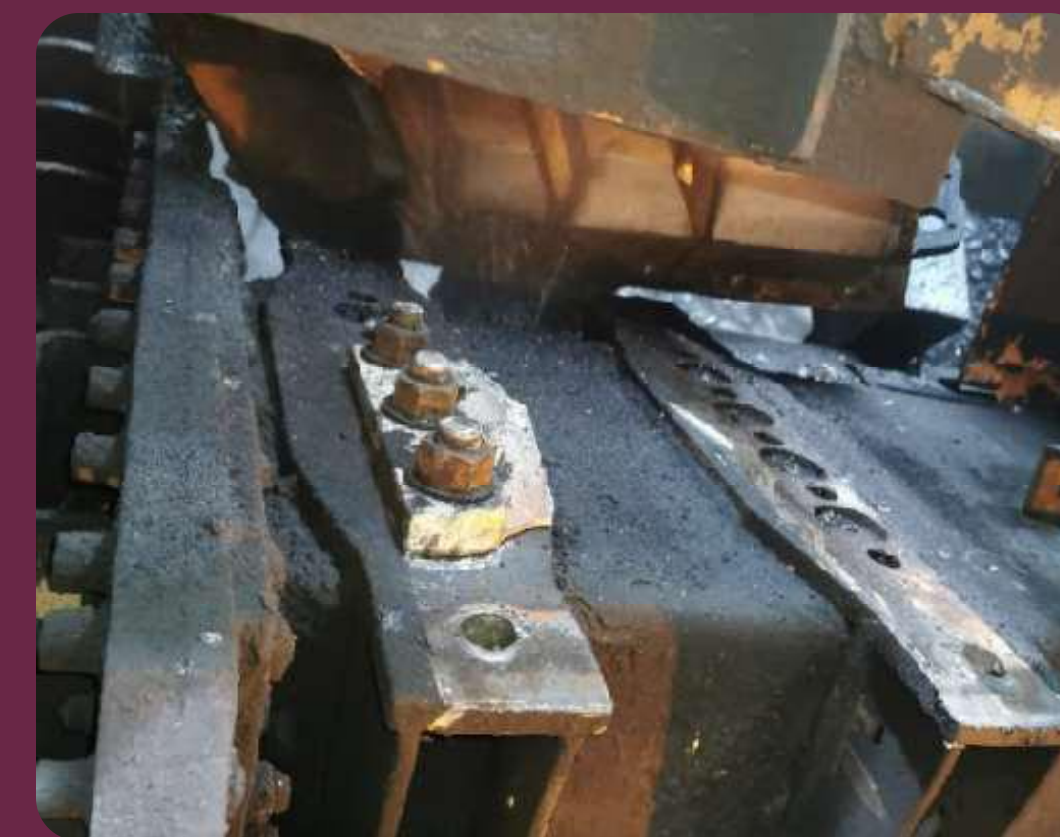
Imagem do excitador desprendido

Nesse case o ativo chegou a falha grave em 09/06, causando potencial elevado de risco de acidente humano, de parada de produção e perda de material com o desprendimento do excitador da peneira vibratória monitorada pela tecnologia Dynamox.

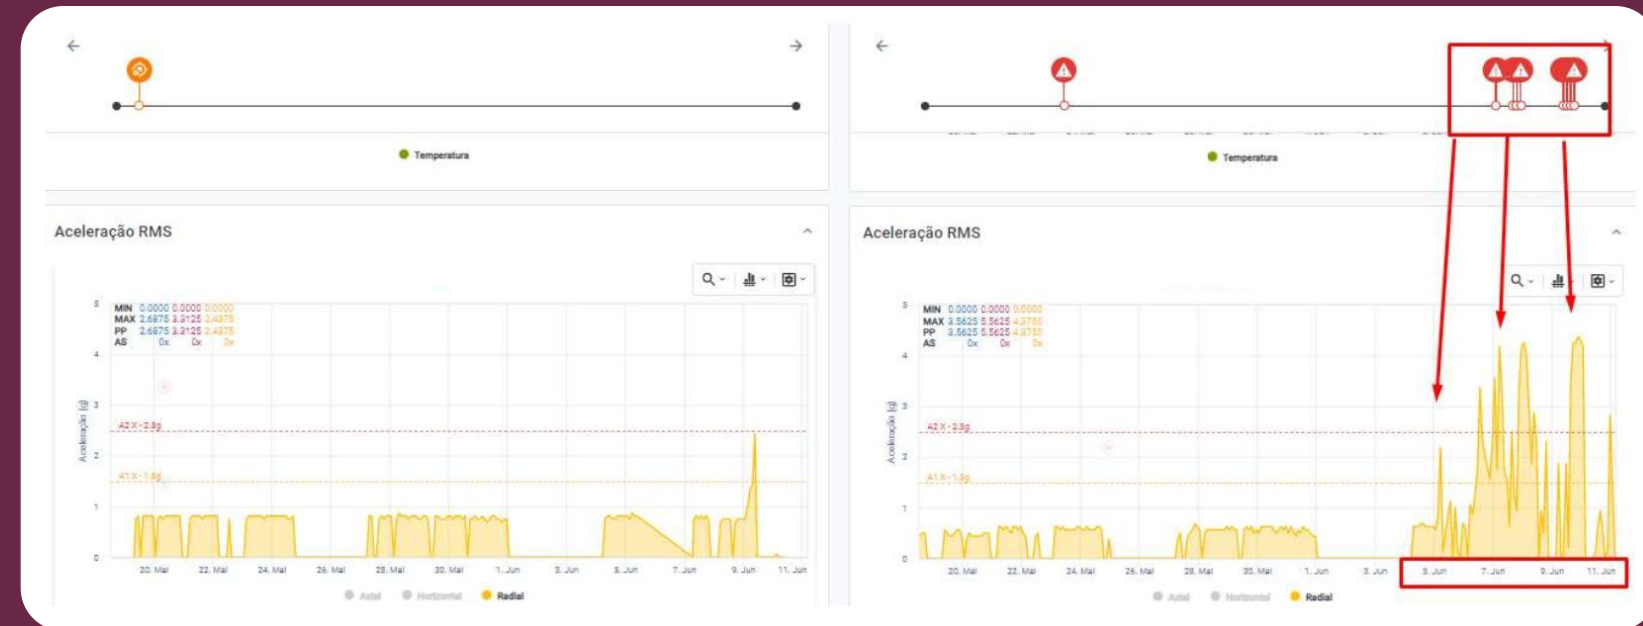
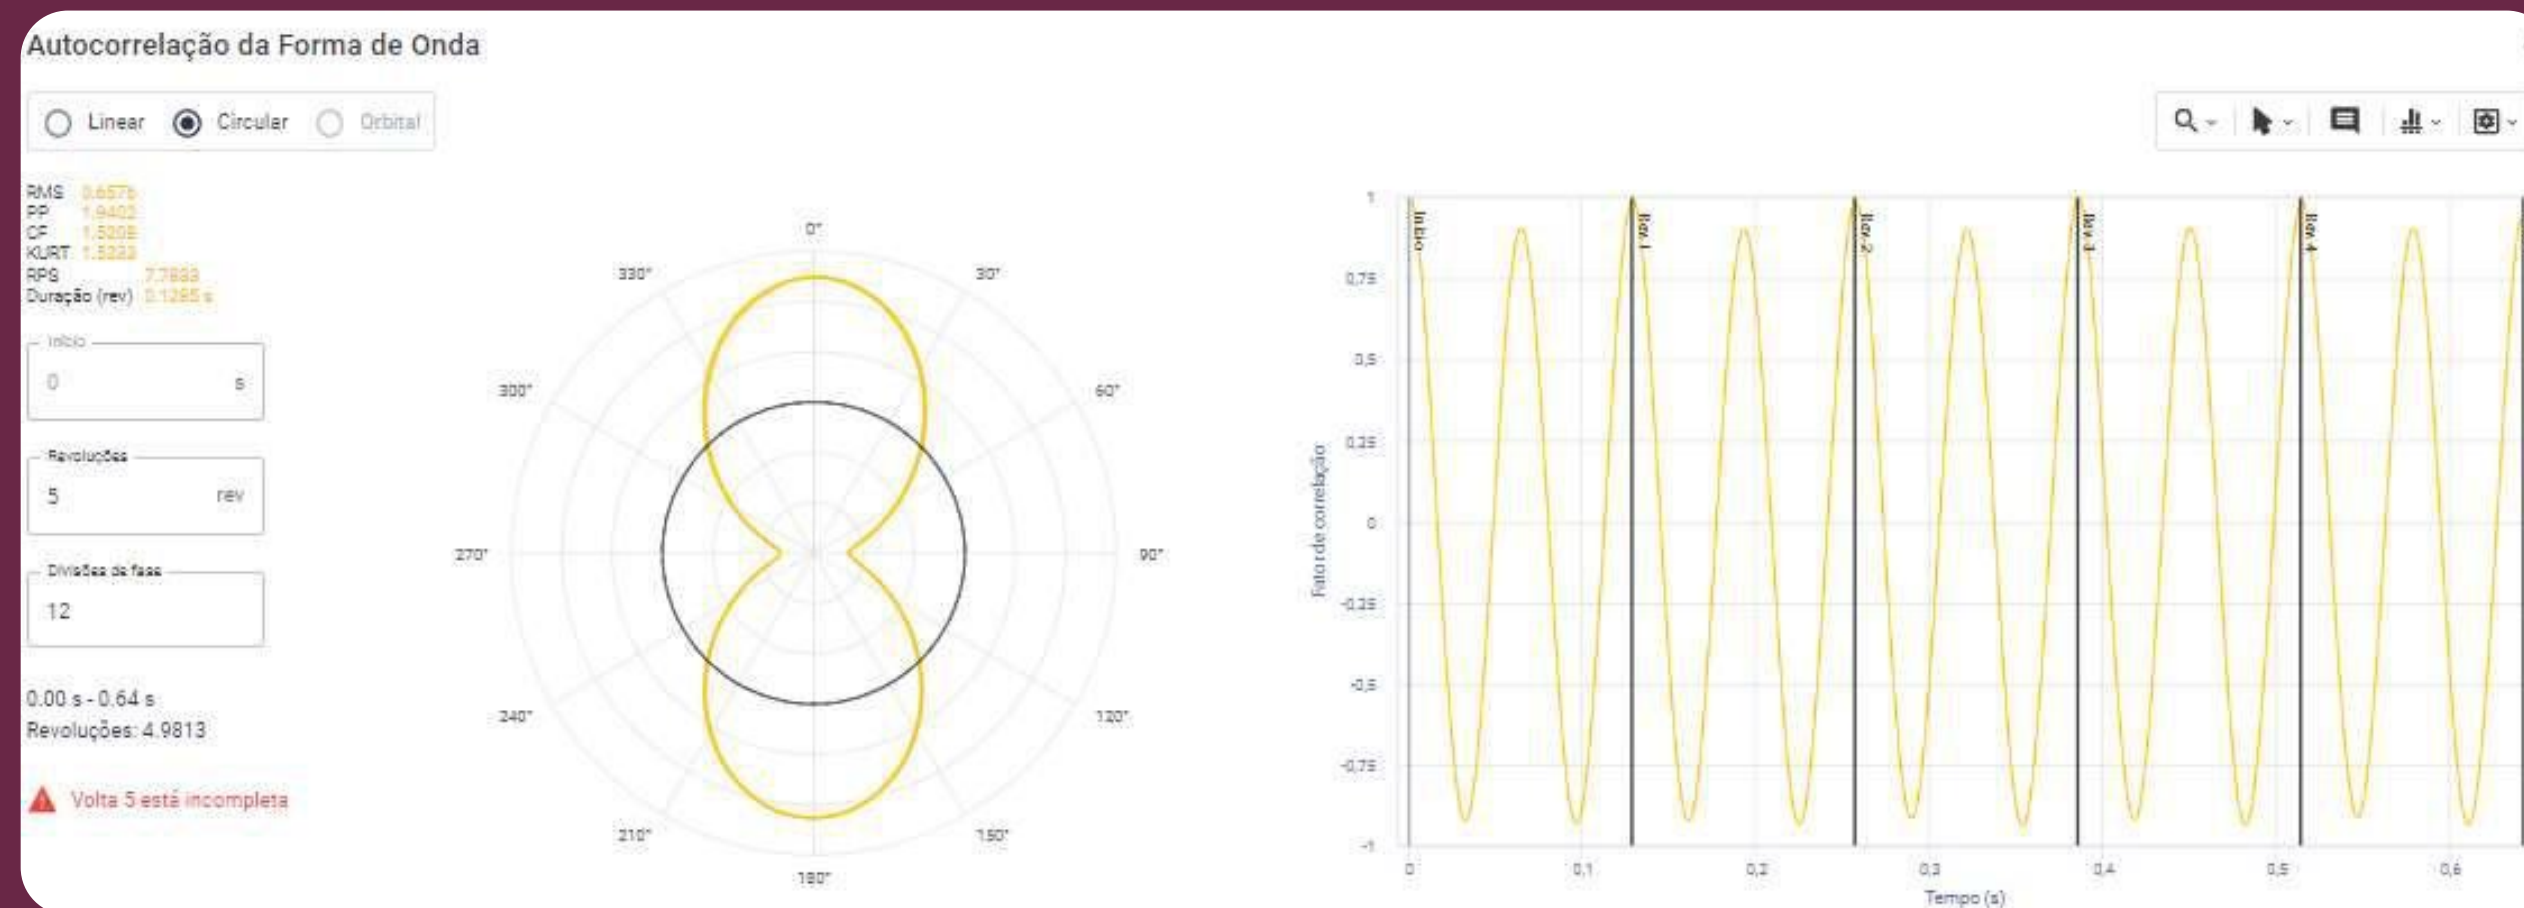
- No gráfico da Autocorrelação com forma de onda circular foi possível visualizar a característica tipo gravata, que descreve uma possível folga seguida de desalinhamento/desnivelamento.
- O sistema enviou e-mails de alerta da falha identificada;

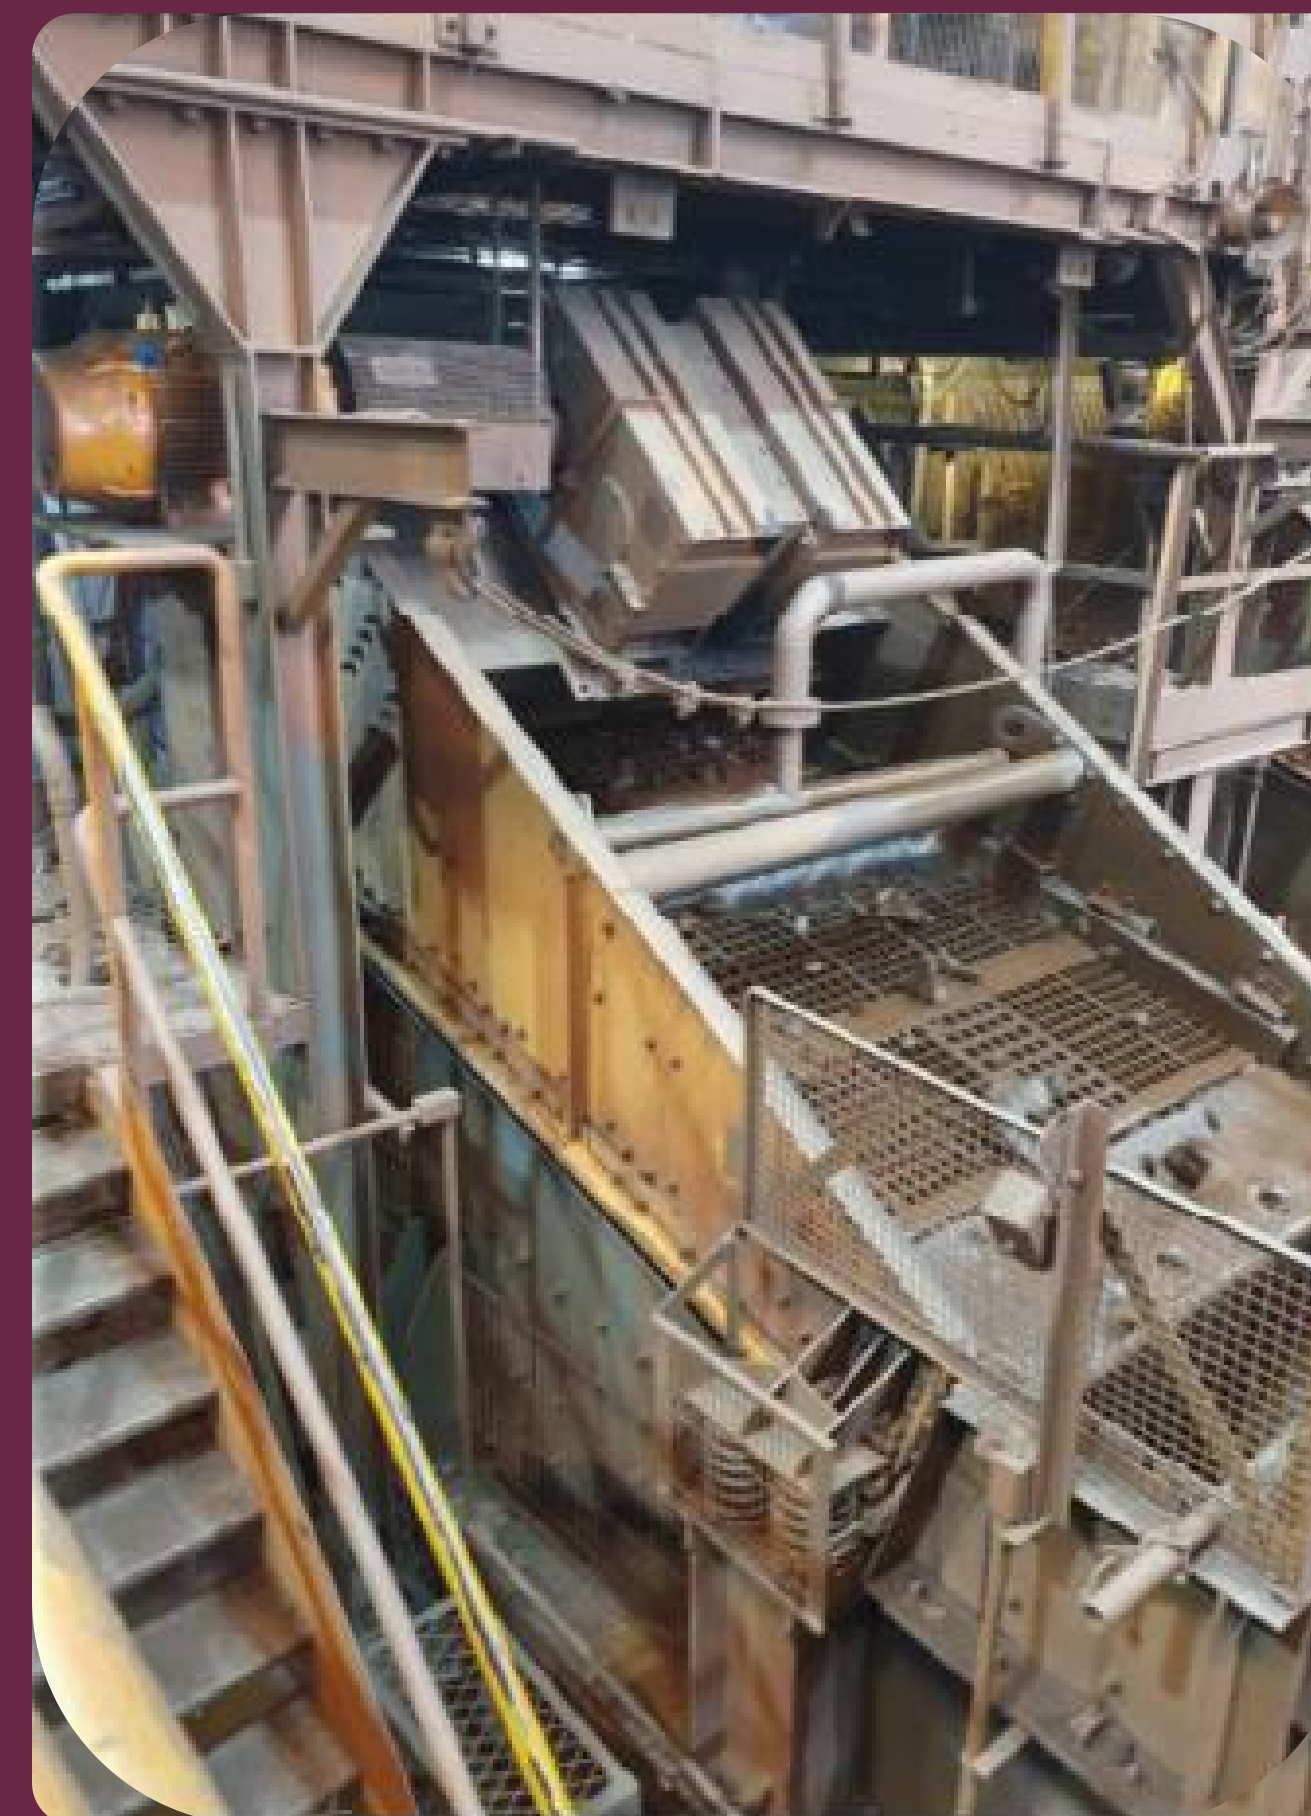
Monitoramento de vibração e temperatura sem fio

Para reduzir as horas de trabalho e evitar um processo manual que não está em conformidade com a NR 12, foram instalados sensores sem fio nas peneiras vibratórias da Vale, Mina de Fábrica.

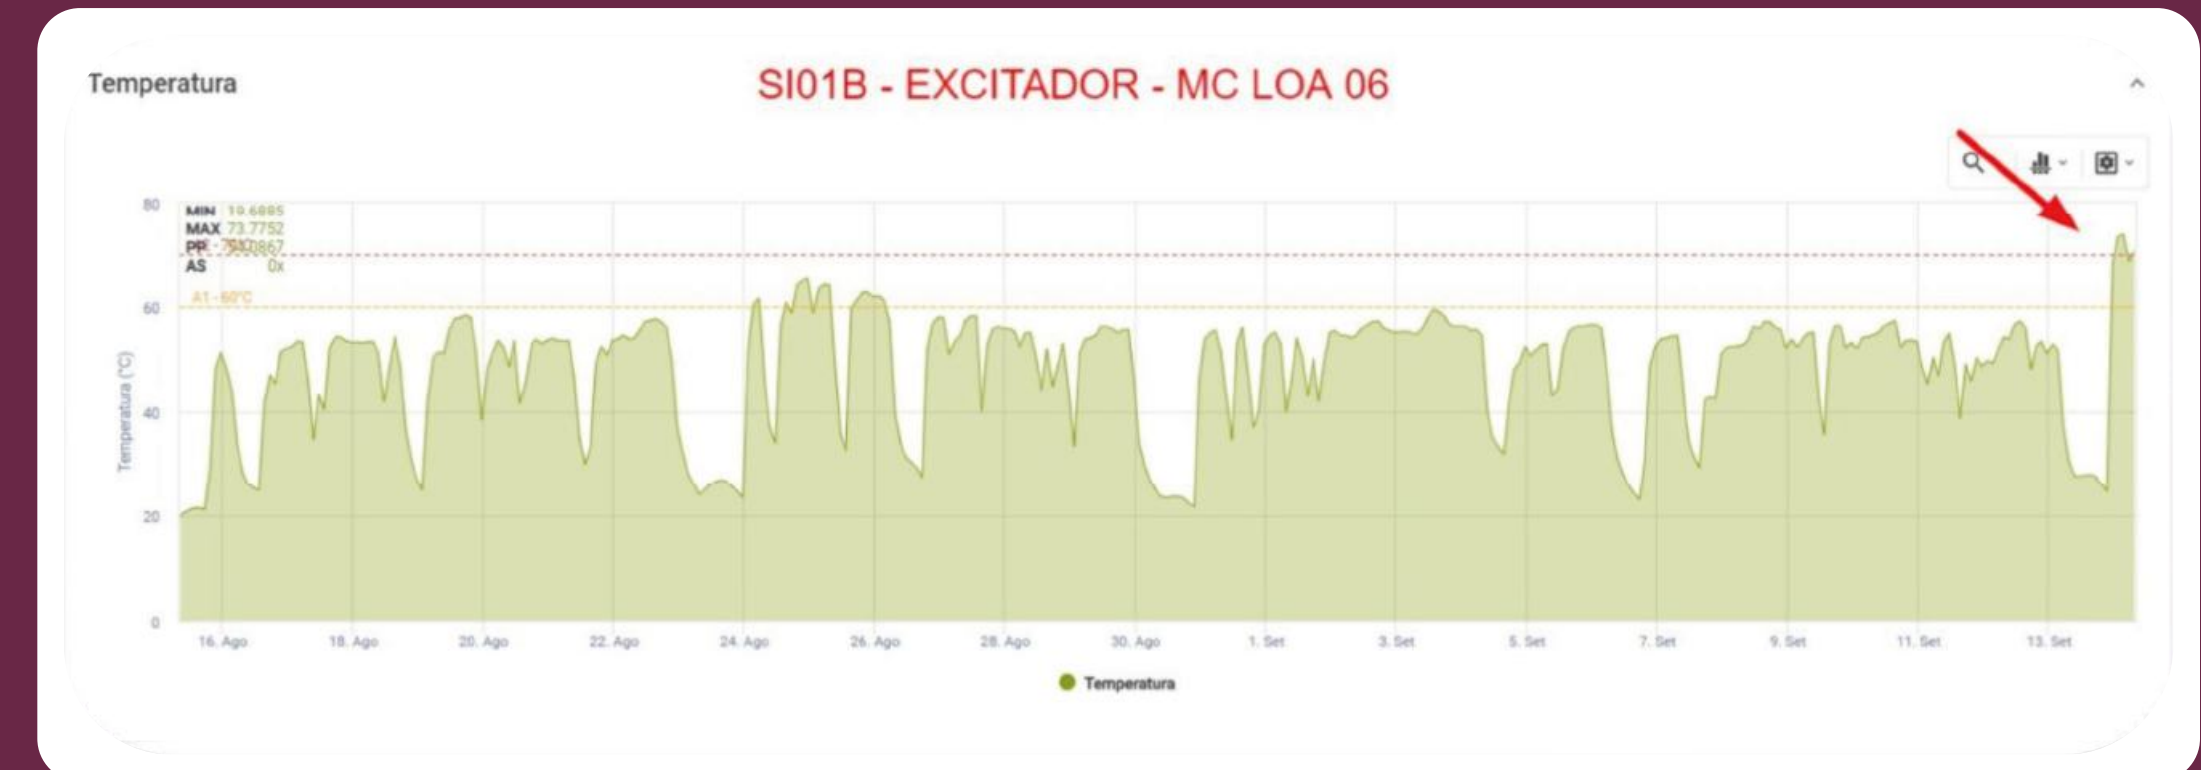
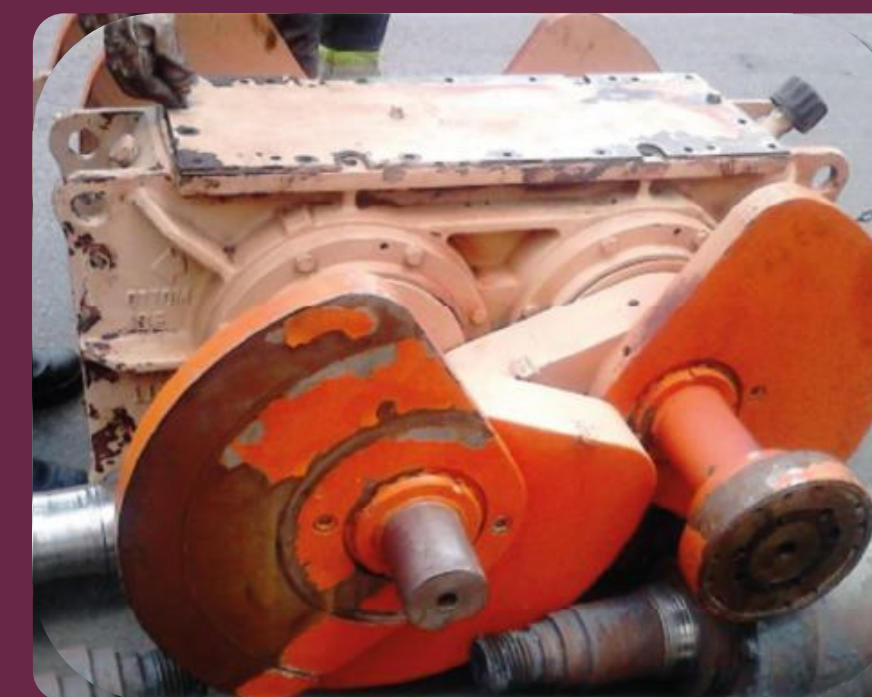
Neste caso de sucesso pode-se observar que o equipamento apresentou um aumento da temperatura em seu mecanismo vibratório, com isso os pontos monitorados começaram a alarmar (imagem ao lado).

Com os dados sendo coletados automaticamente pelo Gateway, o sistema DynaPredict gerou alarme em 14/09 devido a elevação dos valores de temperatura. Isso acarretou no disparo de um e-mail de aviso para os técnicos assim que a anomalia foi detectada.
